Exemple d'injection dans des embrasures de fenêtres.

Dans une maison datant de 1876 avec de vieux murs en pierres.

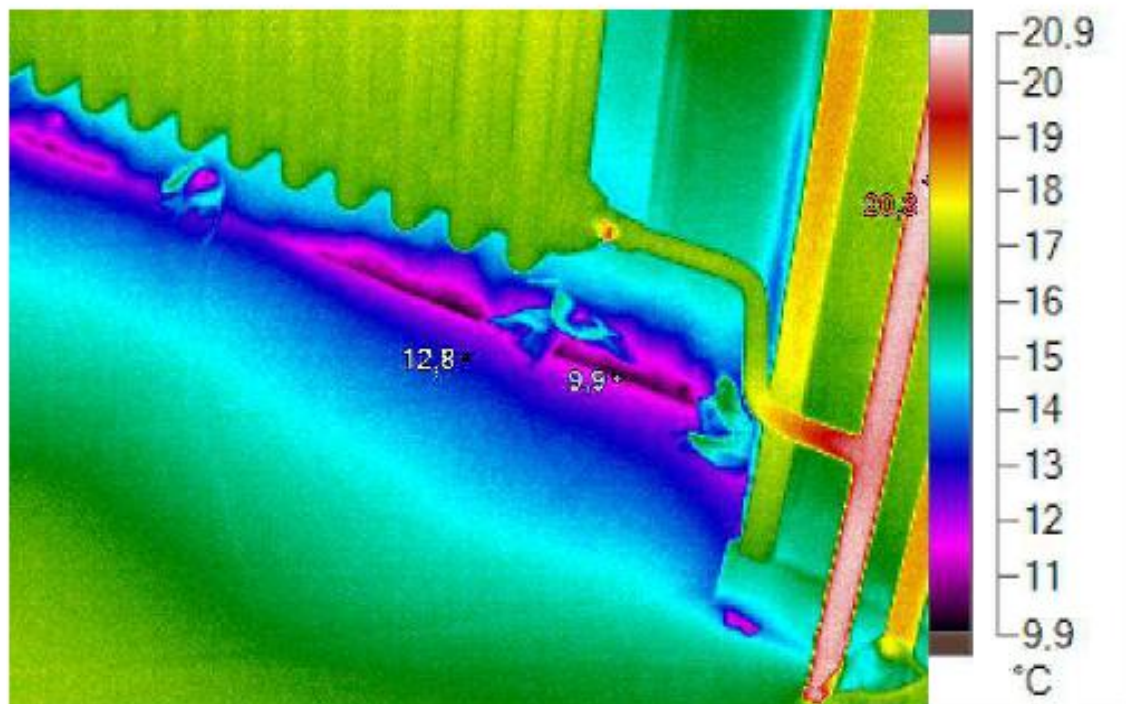
Photos avant injection de laine de roche

- Avant l'injection de laine de roche, entre le mur et l'embrasure, le température est de :

9.9 degrés.

9.9

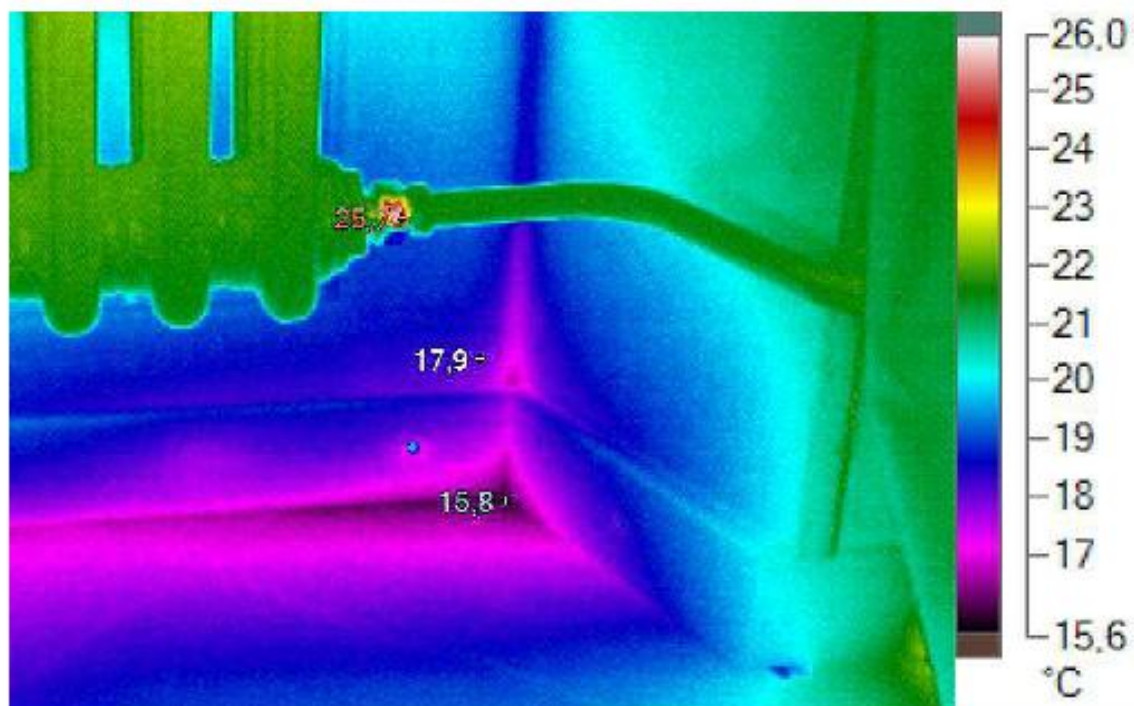
Photos après injection de laine de roche

- Après l'injection, la température est passée à 15,8 degrés, dans l'angle le plus sensible.

+ 5,9 degrés.

15.8

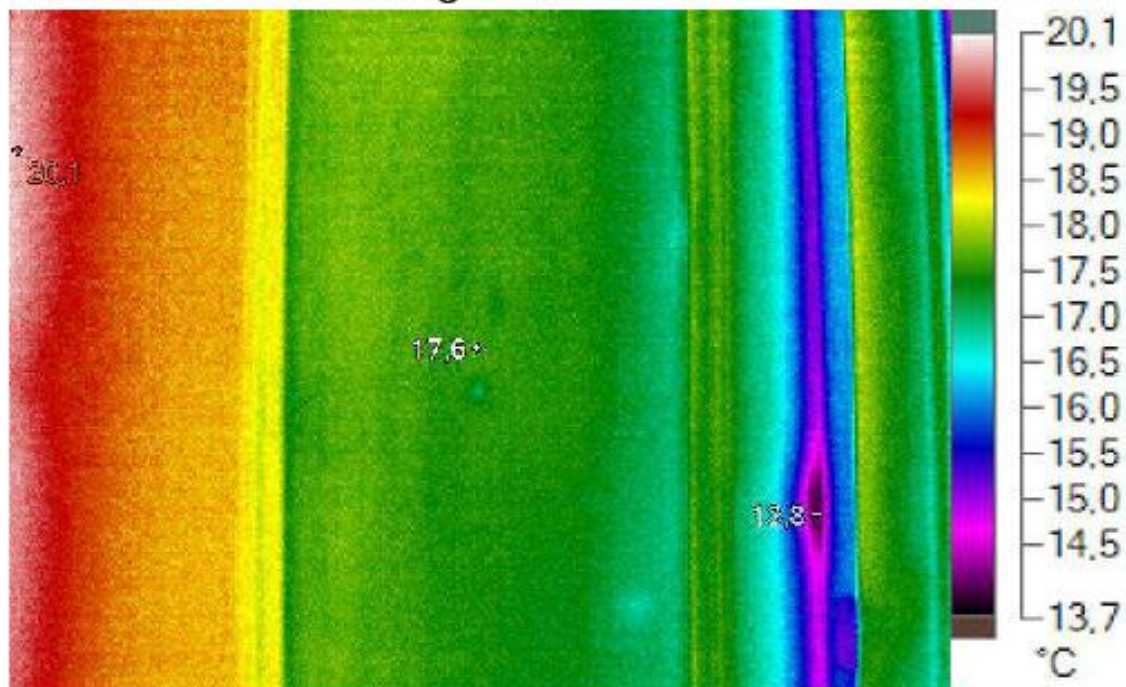
## Photos avant injection de laine de roche

Sur les faces latérales, la température passe de 17,6 degrés avant, à 21 degrés après.
